メゾン・ド・サントロペ 調査診断報告及び改修仕様総括

はじめに

名 称	メゾン・ド・サントロペ
所 在 地	東京都練馬区高野台3-12-9
竣 工	2006年(平成18年)
敷地面積	598.86m ²
建築面積	311.09m ²
延床面積	1631.21m ²
規模・構造	地上8階建 住戸35戸 店舗3戸 鉄筋コンクリート(RC)造
竣工図等	意匠図・構造図・設備図
設計・監理	株式会社イントロン
施 工	株式会社 鈴圭工務店
管 理	自主管理

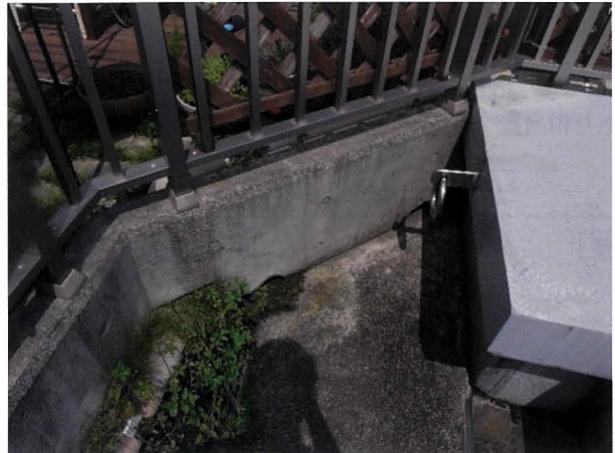
2. 緑化土留め排水部分の植生

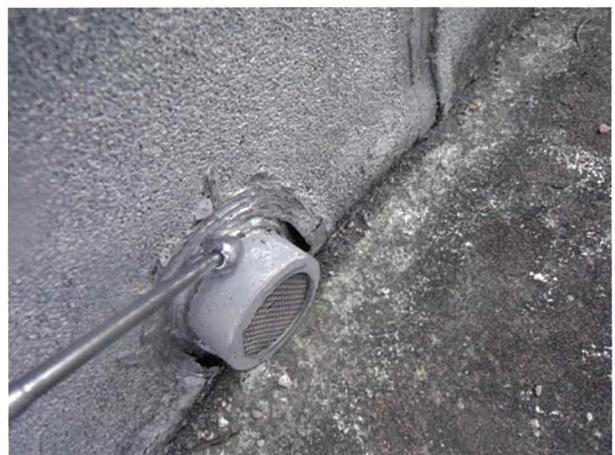
4. オーバーフロー管周辺部の口空き

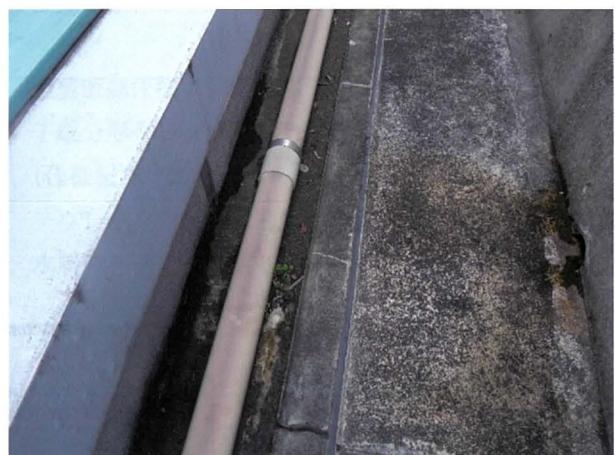
6. 雨水転がし配管と緑化土留めからの絞り水

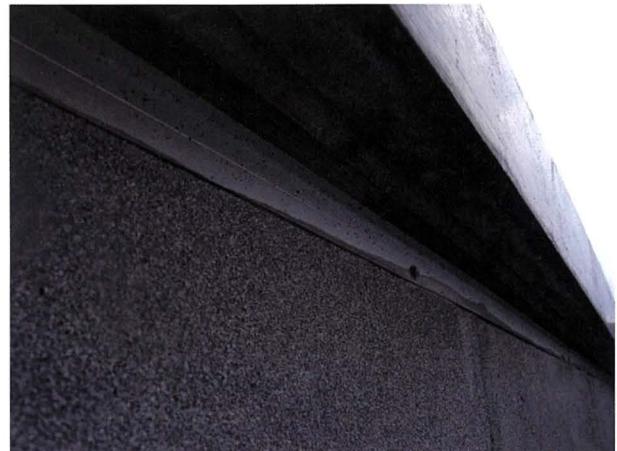
7・8F ルーフバルコニーに関してもアスファルト防水立ち上がり端部のシーリング破断、出入り口側の立ち上がり部分の劣化が進行していることから予防保全の見地から 6Fと同時期、同様の仕様での改修が望まれる。

2. 防水立ち上がり端部の破断

1. 平場は通気緩衝工法を施し、防水層と押さえ層の間の残留水による新規防水層のフクレを回避する。
2. 既存同様防滑性長尺塩ビシートにより防滑性を確保する。
3. 立上りの既存防水層を撤去し、適切の下地処理の上、塗膜防水を施し水密性を確保するとともに、防水端部を金物で押えないことで納まりの安全性を確保する。

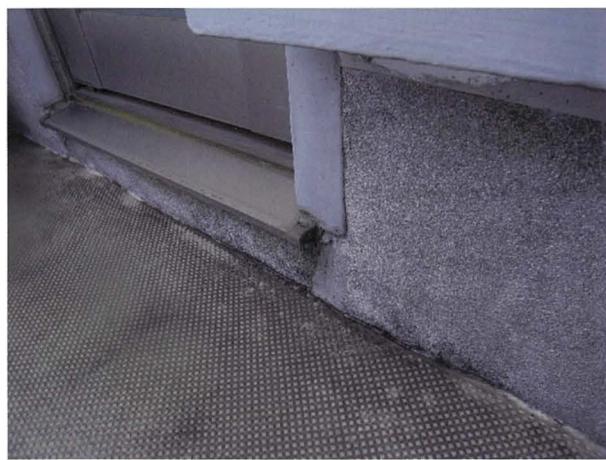
3. 7 F ルーフバルコニー床補修状況

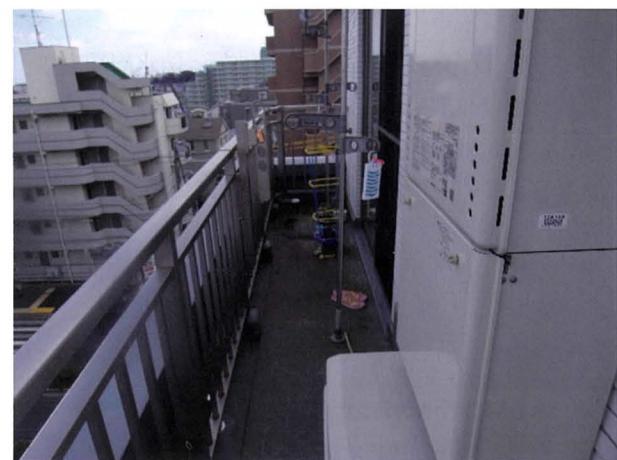
4. 6 F ルーフバルコニーの様子

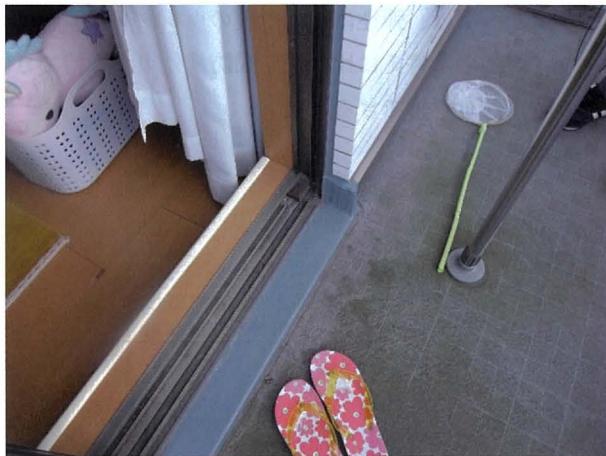
6Fの漏水は、現在止まっているが、露出アスファルト立ち上がり部分の納まりに関して、当時、完全な施工が出来なかつたため大規模修繕の際には再発防止の再施工が必要になる。

5. 6 F 漏水部分補修状況

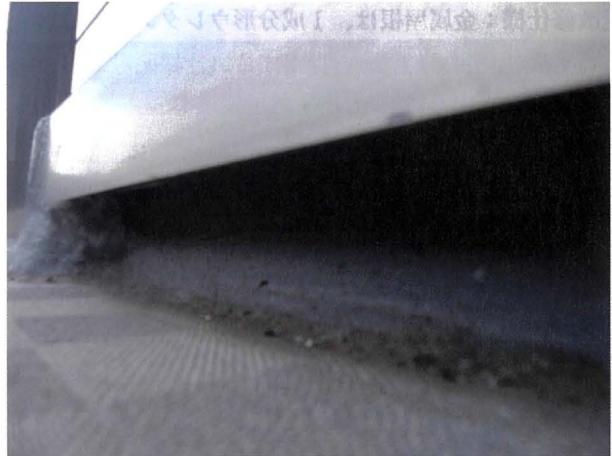
6. 6 F 補修未施工部分

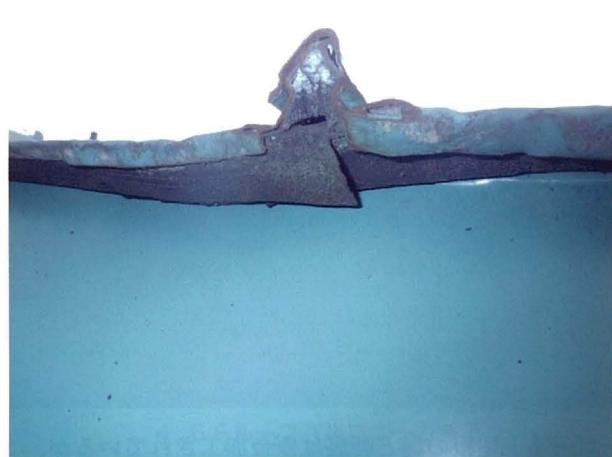
2. ボールト屋根端部破損の状況

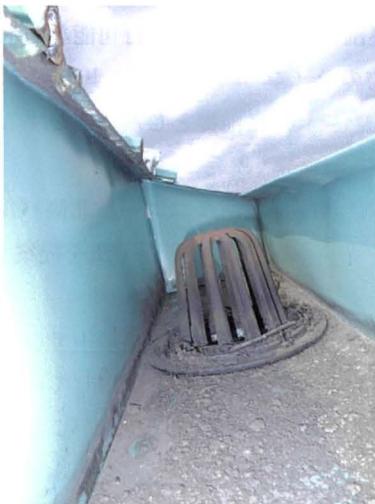
3. ポート屋根樋部分の納まり

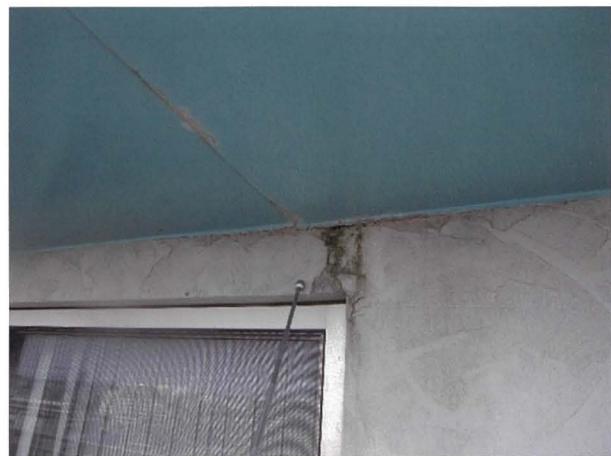
4. 8F底板金部分より漏水

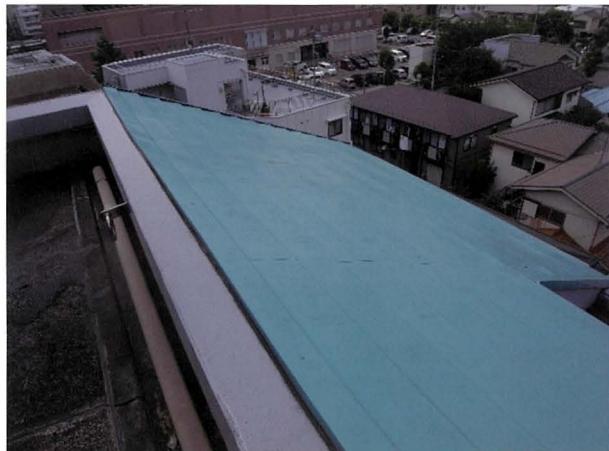
5. 斜屋根の状況

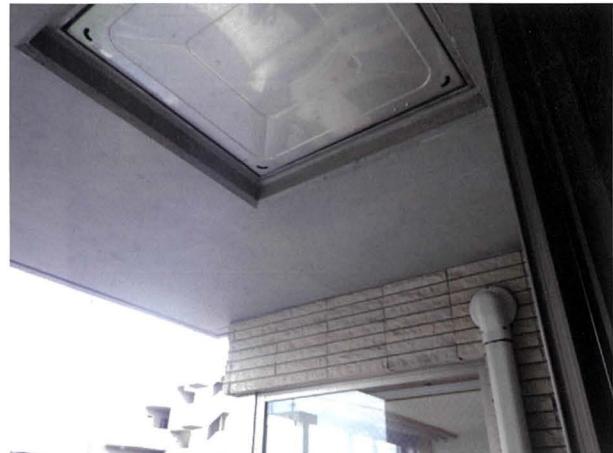
2. 東側バルコニー天井の状況

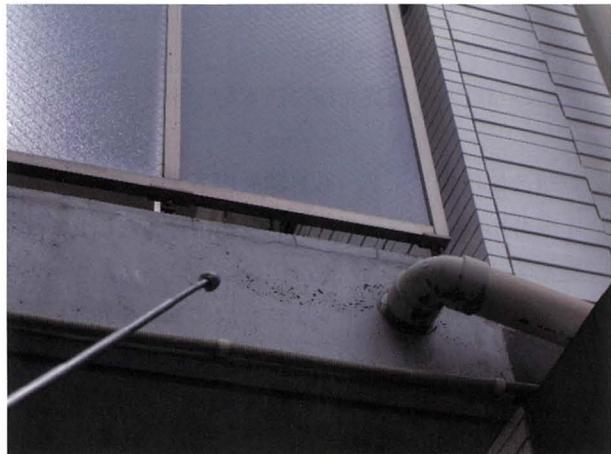
3. 北側バルコニー天端のひび割れ

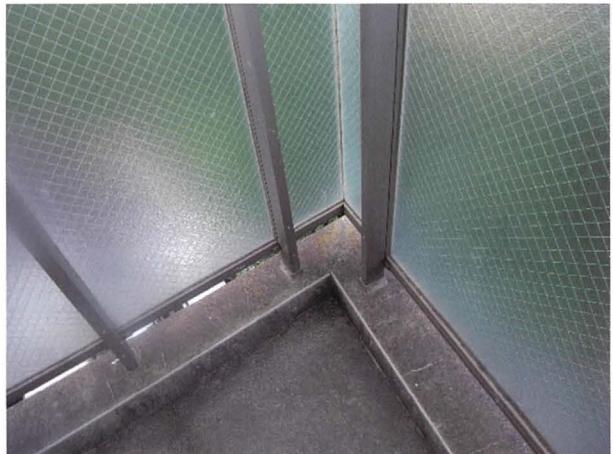
4. 北側バルコニー天端の様子

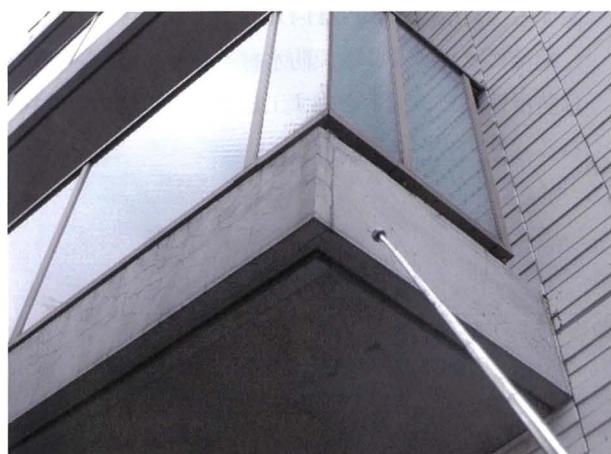
1. バルコニー床面は、防水モルタル仕上げられており、モルタル表層の風化が見受けられ、ひび割れも数多く確認出来た。
2. 下階天井から漏水等の症状は確認できないが、北側バルコニー鼻先に比較的大きな浮きが確認できた。手摺り天端ひび割れからの浸水が爆裂の原因と考えられる。

5. 北側バルコニー天端ひび割れの状況

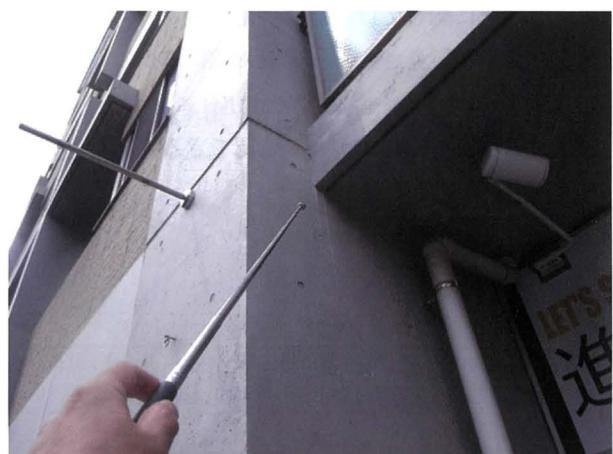
6. 東側バルコニー天井からのひび割れ、漏水

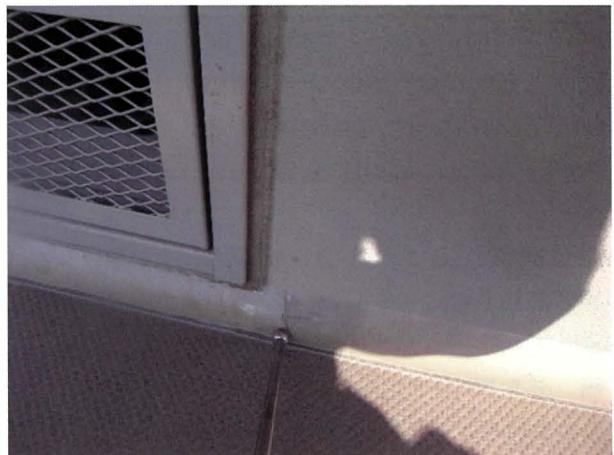
2. 共用廊下木ひびわれ

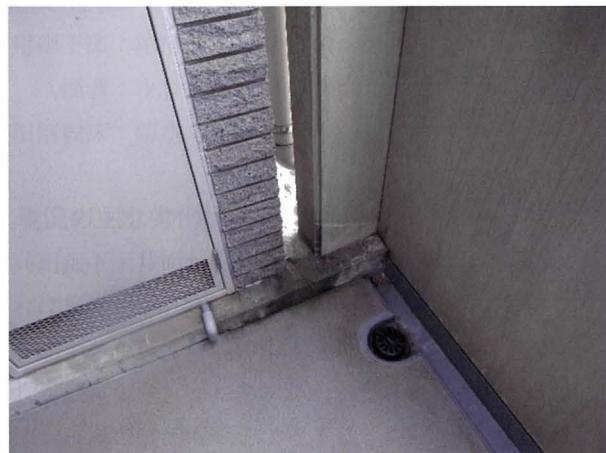
3. 共用廊下ドレン部

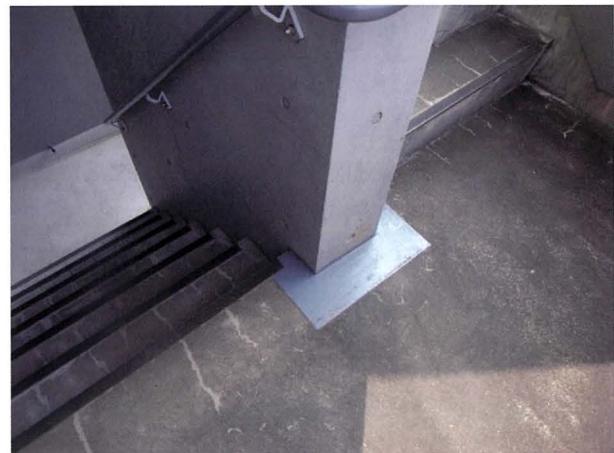
4. 共用階段の様子

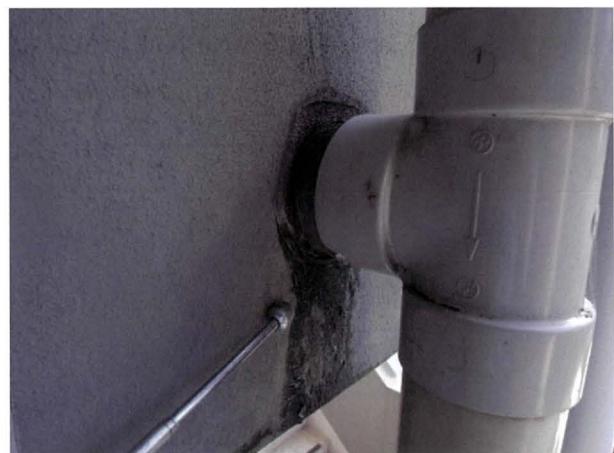
6. 雨樋の漏水

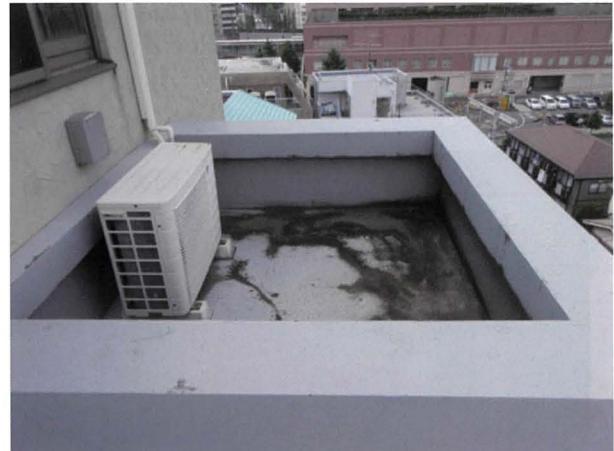
2. EV シャフト屋根の状況

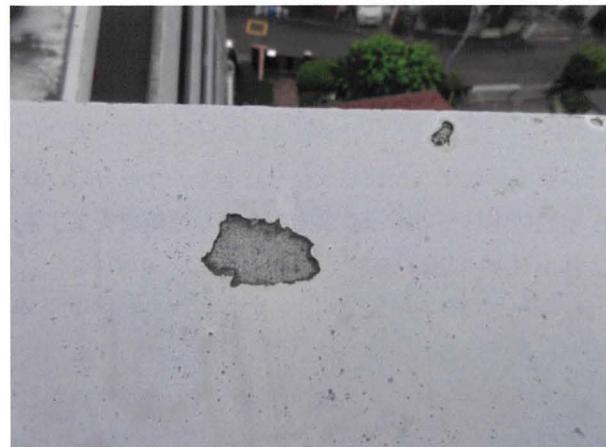
3. EV シャフト屋根防水剥離

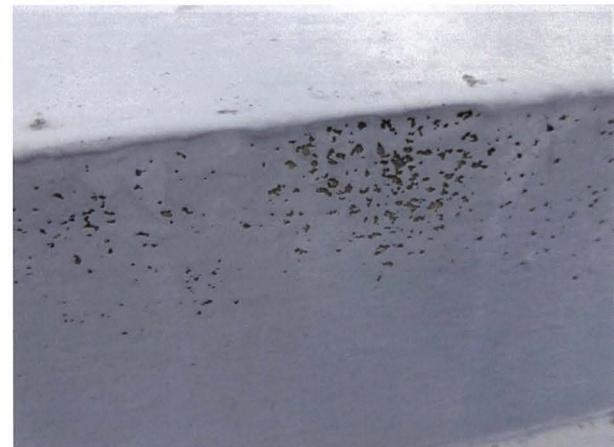
4. 共用階段庇ウレタン塗膜減耗

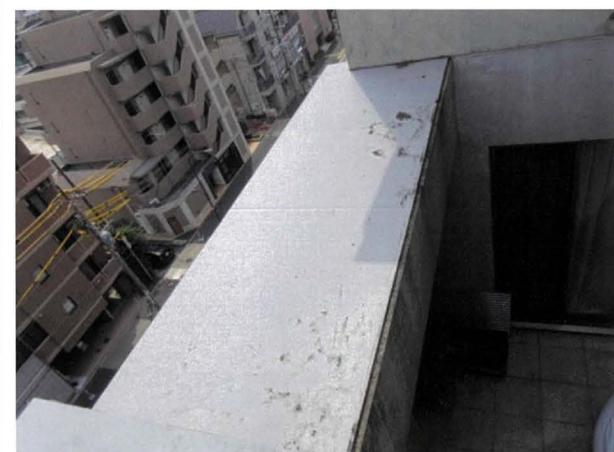
6. 7F 梁天端

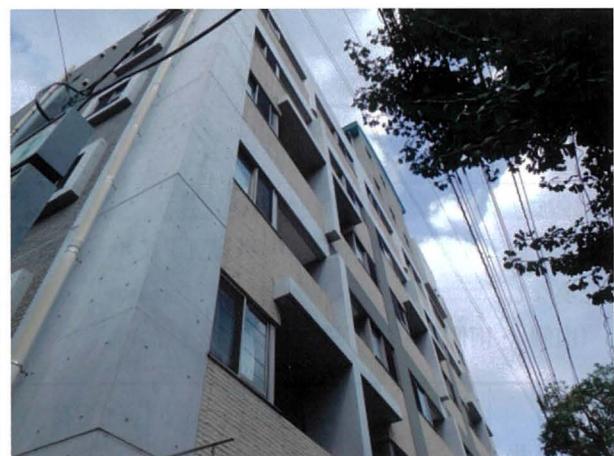
4. 東面ボーダータイル

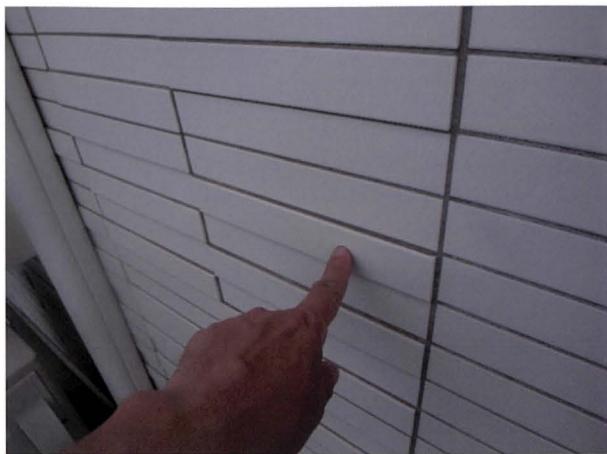
関しては空目地工法で、以前6F空の漏水の際躯体ひび割れからの浸水を懸念し、目地を埋めた経緯がある。

5. 北面6F漏水部分目地埋

2. ボーダー磁器質タイル間に目地材を充填する。

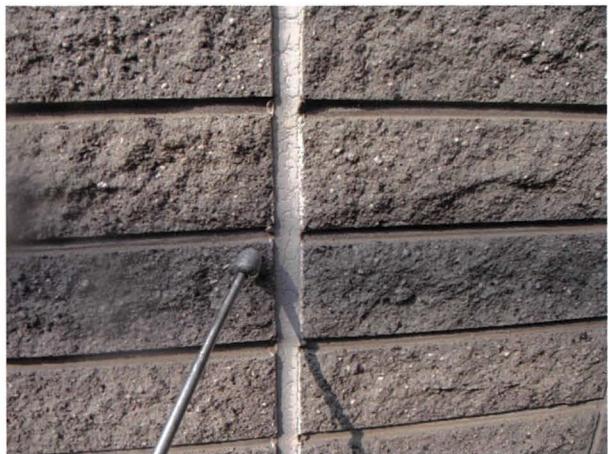
6. 南面平二丁タイル目地

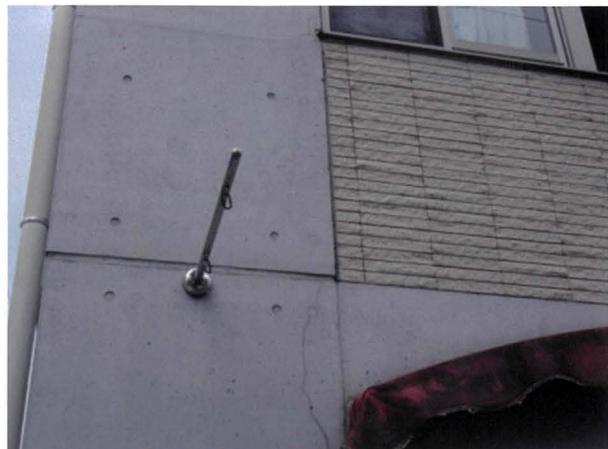
1. 柱梁取り合いひび割れ（震災の影響）

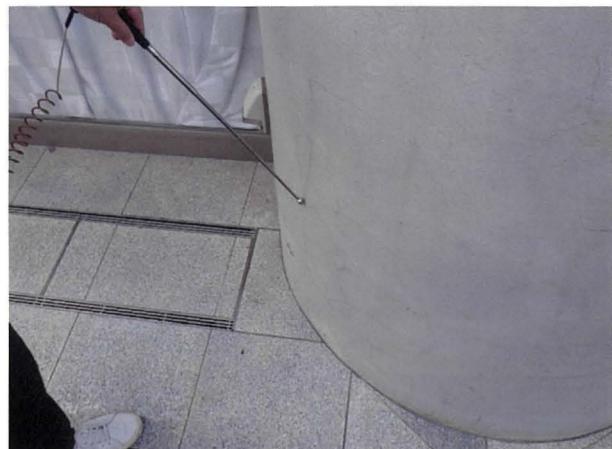
2. 1F丸薄塗りモルタル浮き

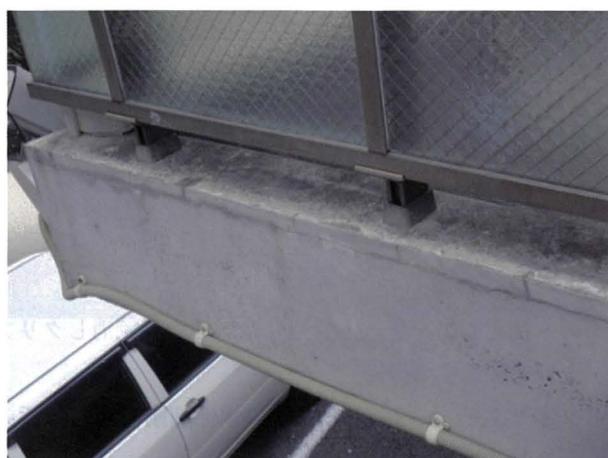
3. バルコニー見付けひび割れ

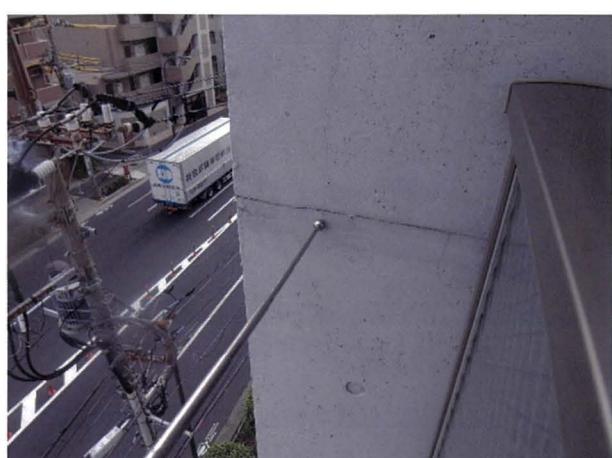
4. 柱打部分ひび割れ（震災の影響）

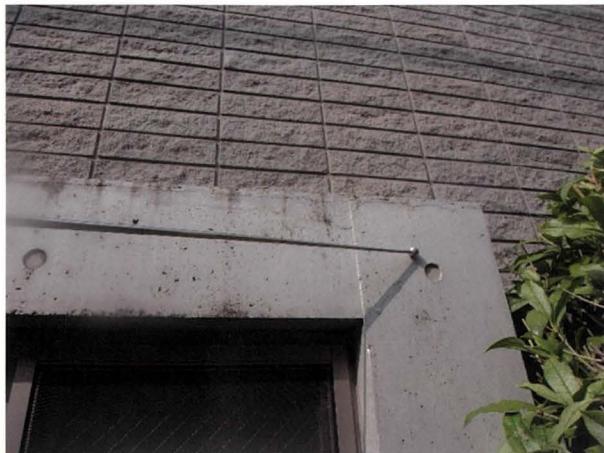
5. 南側出窓劣化

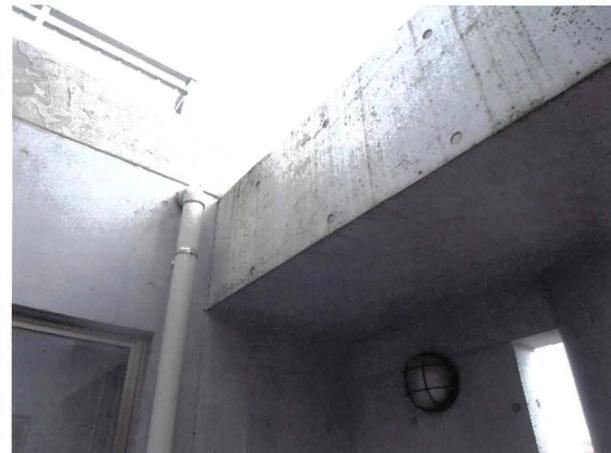
6. 7F 梁汚染

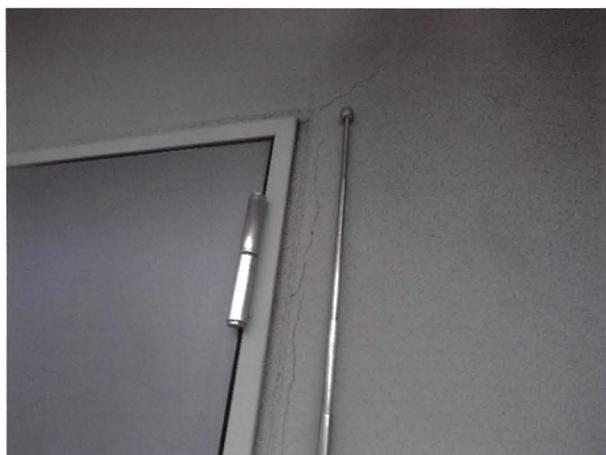
1. 建具廻りのひび割れ

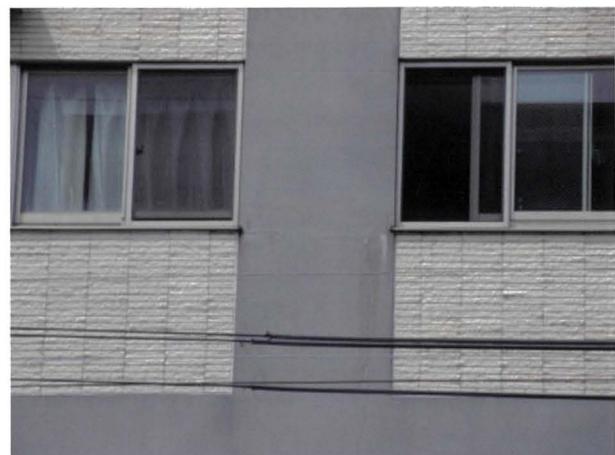
2. 4F南外壁 エフロレッセンスの析出

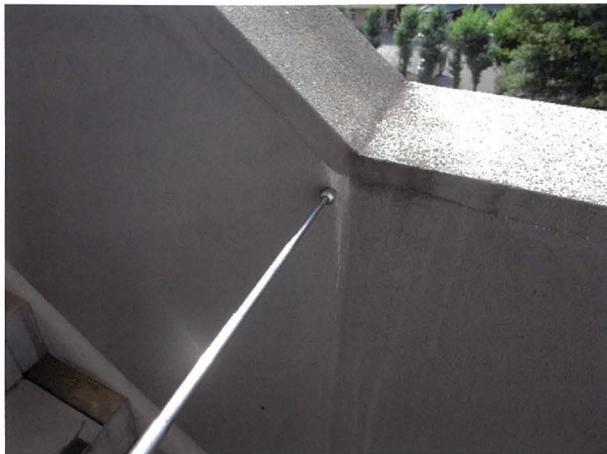
3. 階段手摺り天端ひび割れ+エフロ析出

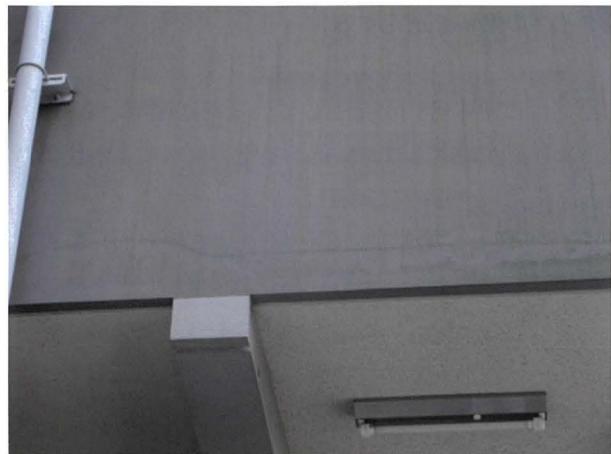
4. 2～3F共用階段手摺壁 ひび割れ

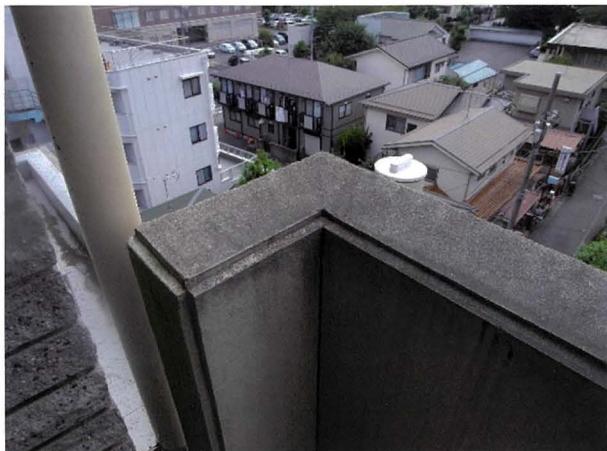
5. 6F手すり壁汚染

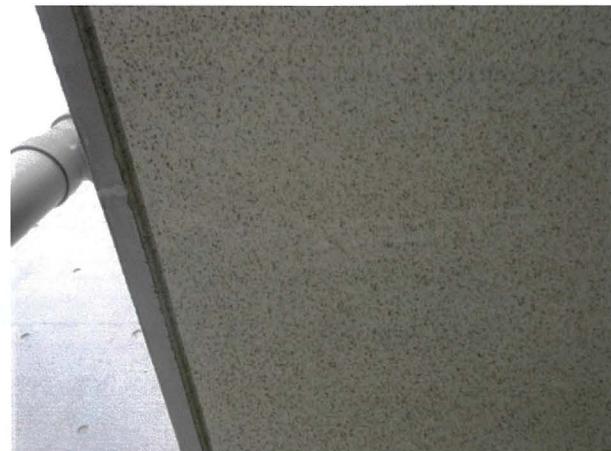
6. 4F共用廊下上裏 ひび割れ

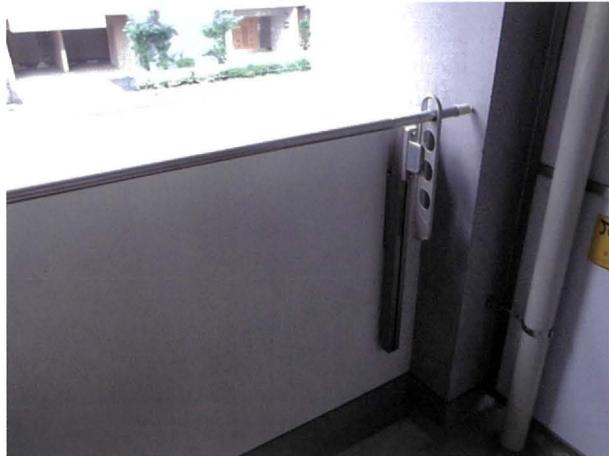
1. 手摺壁の様子

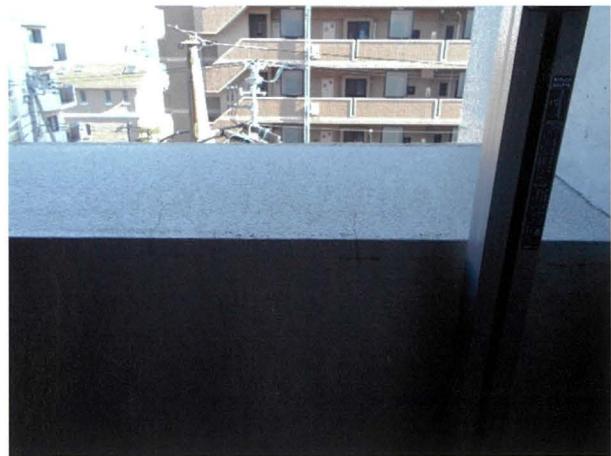
塗装表面に塵埃の付着、雨垂れ等による汚れが見受けられた。また、手すり天端を中心にひび割れが確認できた。アウトフレーム構造の建物であるため、バルコニー手摺は逆梁として設定されており、構造部への浸水に対する対策は必須となる。

2. 逆梁天端ひび割れ

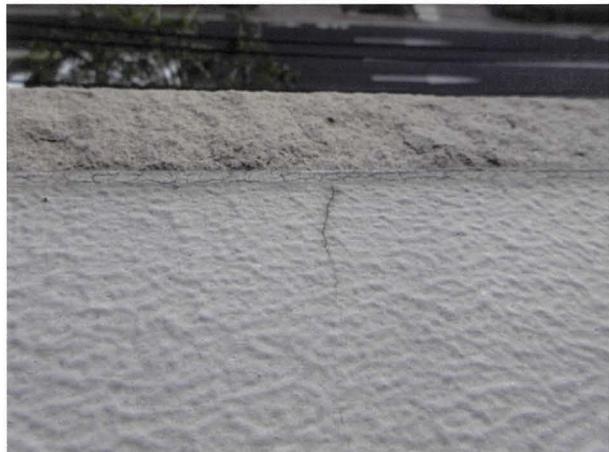
3. 逆梁天端ひび割れ

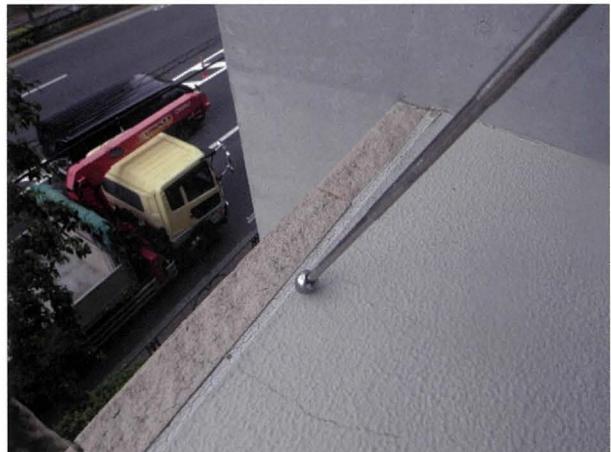
4. 逆梁天端ひび割れ

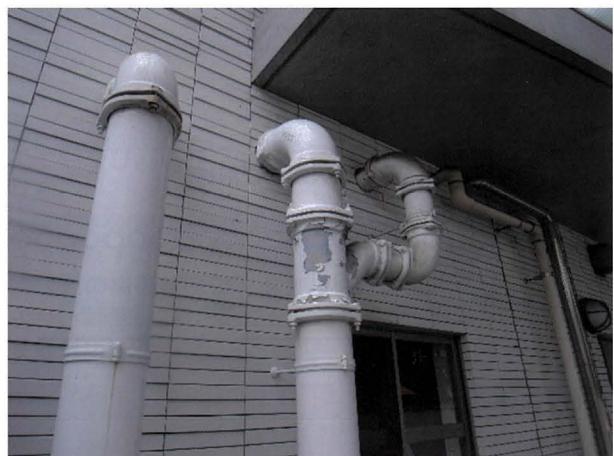
3. 塗膜剥離、錆の発生

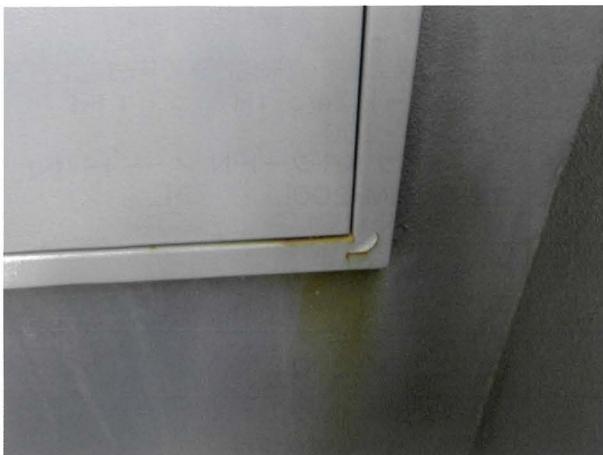
4. 7F 階段扉 塗膜剥離

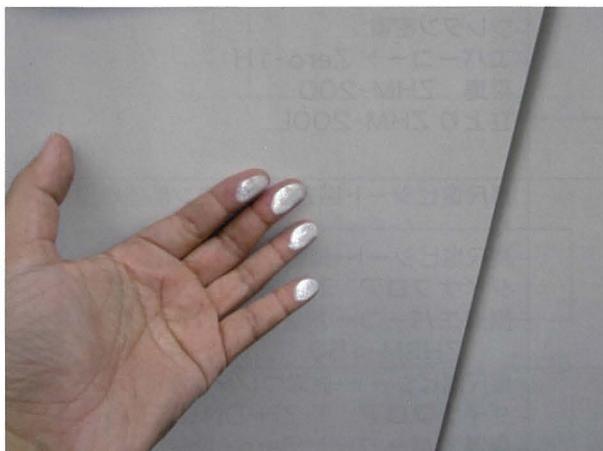
6. 連結送水管 塗膜のチョーキング
