メゾン・ド・サントロペ 調査診断報告及び改修仕様総括

はじめに

名 称	メゾン・ド・サントロペ
所 在 地	東京都練馬区高野台3-12-9
竣 工	2006年(平成18年)
敷地面積	598.86m ²
建築面積	311.09m ²
延床面積	1631.21m ²
規模・構造	地上8階建 住戸35戸 店舗3戸 鉄筋コンクリート(RC)造
竣工図等	意匠図・構造図・設備図
設計・監理	株式会社イントロン
施 工	株式会社 鈴圭工務店
管 理	自主管理

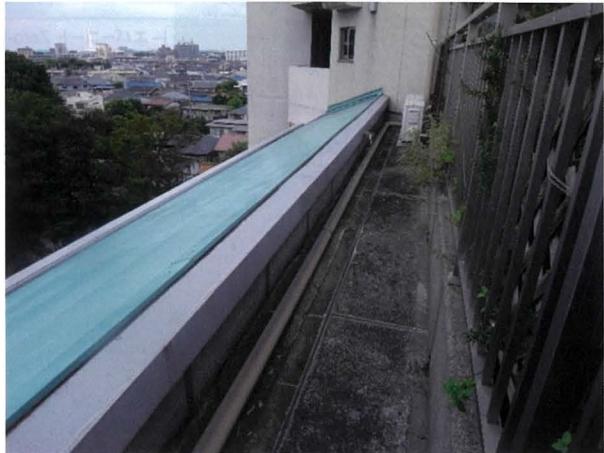
1. 緑化土留めとパラペットの様子

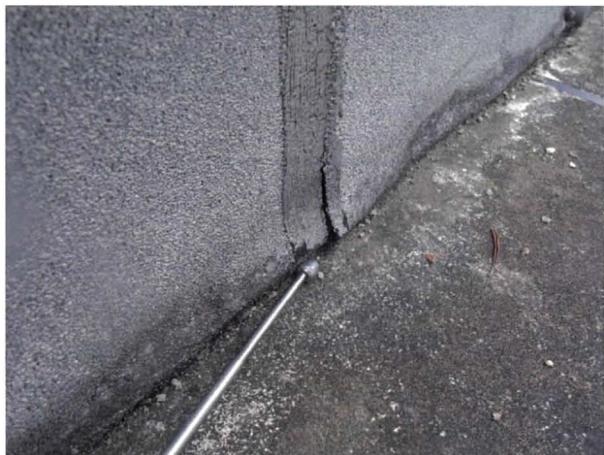
1. 7F屋上防水は、アスファルト防水押さえコンクリートの上に耐根シートを敷設し緑化されている。屋上の防水層は、押さえコンクリートの下で一体化されており、屋上緑化の土留めは押さえコンクリートから立ち上げられた土留めの中に作られている。
2. 屋上緑化土留め外周のパラペット立ち上がりのアスファルト露出部は、経年の劣化によりヨレ、口空きが各所に確認できる。長期間の放置は、下階への漏水に繋がる可能性がある。
3. パラペット（笠木）の塗膜防水は、経年によるチヨキング現象（退色）が確認できるものの、塗膜は確保されている。

3. パラペット立ち上がり露出アスファルトのヨレ

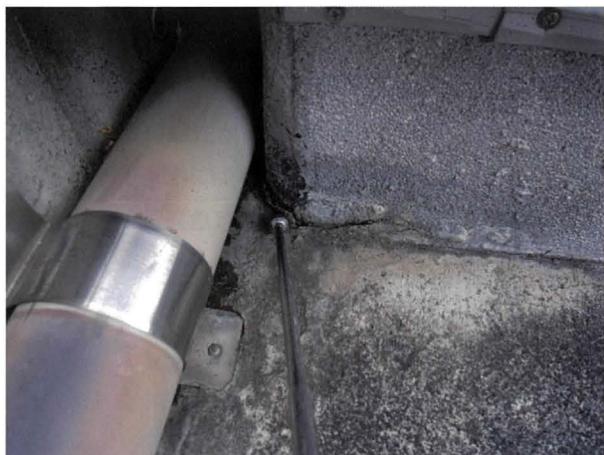
5. 排水管と基礎の狭窄部

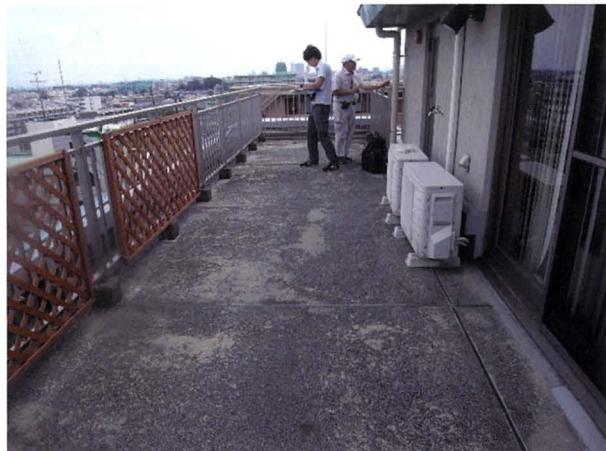
1. 8 F ルーフバルコニーの様子

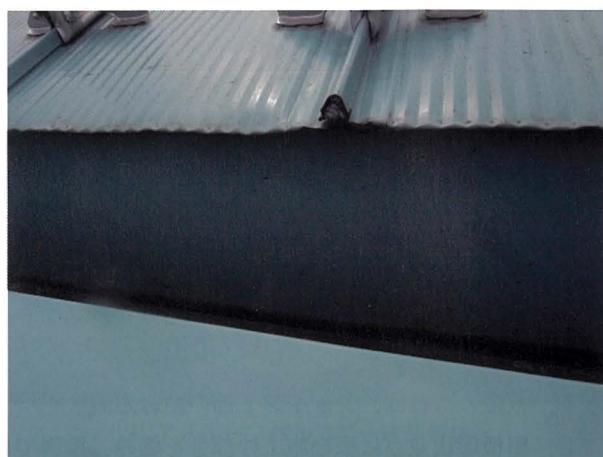
1. 最上階のボールト屋根、斜屋根のガルバリューム鋼板自体は、経年を考えれば良好な状態だが、鋼板の表層や端部折り曲げ部には汚染、微細な腐食等の経年劣化が確認できる。
2. ボールト屋根の樋と軒裏は板金加工されているが、一部に浸水が原因と考えられる漏水が確認できた。
3. 斜屋根に関する端部取まりの板金加工やパラペット

1. ボールト屋根板金端部の様子

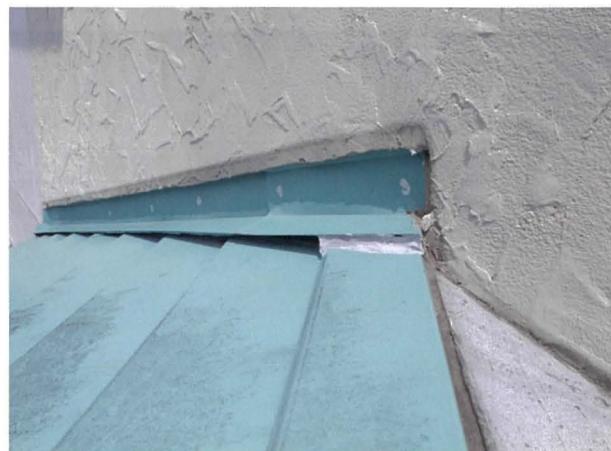
との取り合いのシーリングに経年の劣化が確認でき、鋼板本体に絡めた対応が必要な部分が散見できる。

6. 斜屋根端部納まり

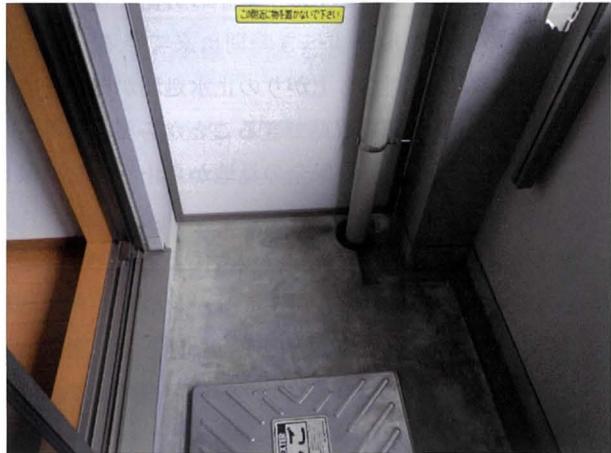
1. バルコニー床面は、防水モルタル仕上げられており、モルタル表層の風化が見受けられ、ひび割れも数多く確認出来た。
2. 下階天井から漏水等の症状は確認できないが、北側バルコニー鼻先に比較的大きな浮きが確認できた。手摺り天端ひび割れからの浸水が爆裂の原因と考えられる。

1. 東側バルコニー床面の様子

改修に際して、細かなひび割れが全体的に確認でき、躯体への雨水侵入を避けるため塗膜防水を施す。

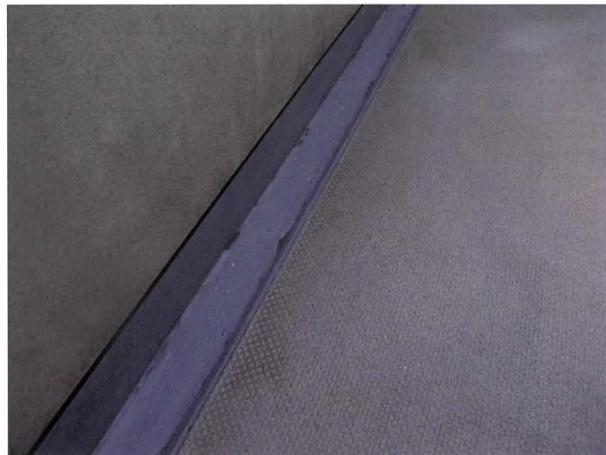
1. 共用廊下天井面からの漏水は確認できず経年を考えれば良好だが、端部シールの破断とシートの浮きが確認できた。住戸側の巾木立ち上がりには、ひび割れが散見でき、ウレタン防水が施されておらず、端末シールの破断も確認できることから今後の浸水が懸念される。
2. 共用階段床に関しては、経年劣化が進んでおり、下階への漏水が散見され、一部漏水補修跡が確認できる。特に横引きドレーン廻りの止水性に問題があり、躯体貫通部からの漏水が多数確認できる。

1. 共用廊下側溝部

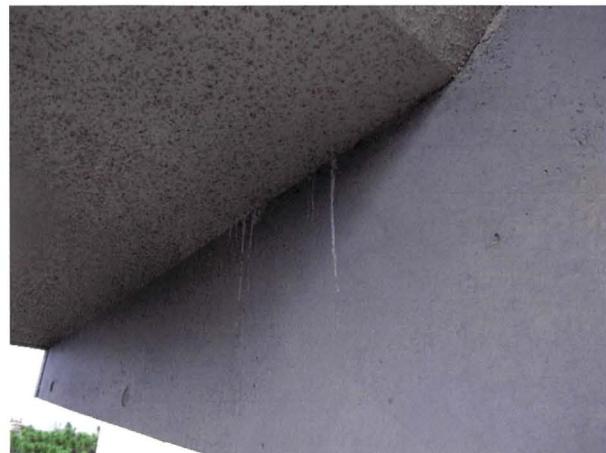
■共用階段床面に関しては、浸水によるエフロレッセンスが各所に散見され、排水ドレーン廻りからの漏水に関しては、室内への影響は直接ないものの躯体への影響を鑑みると早めの 改修が必要と判断する。

5. 共用階段上裏の様子

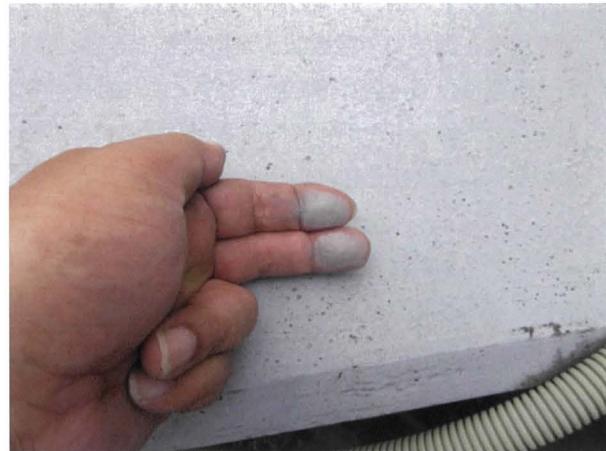
1. ゴミ置き場屋根 トップコートチョーキング

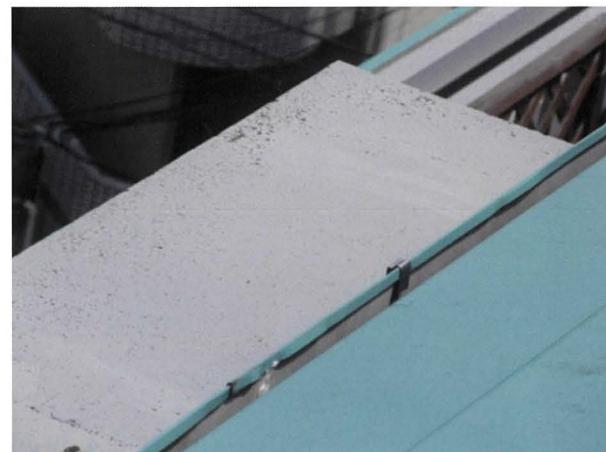
5. 北側小庇の状況

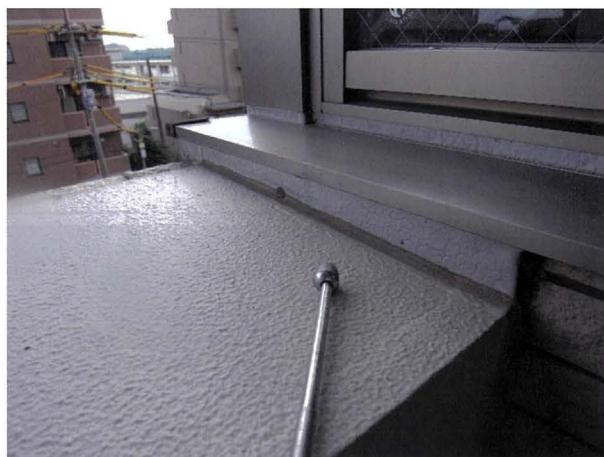
1. ゴミ置き場屋根 トップコートチョーキング

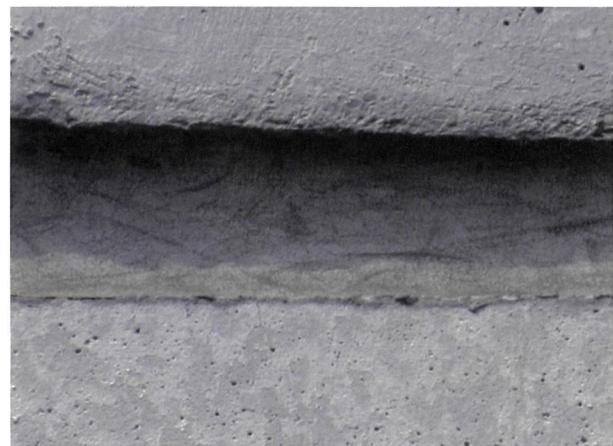
4. 共用階段底ウレタン塗膜減耗

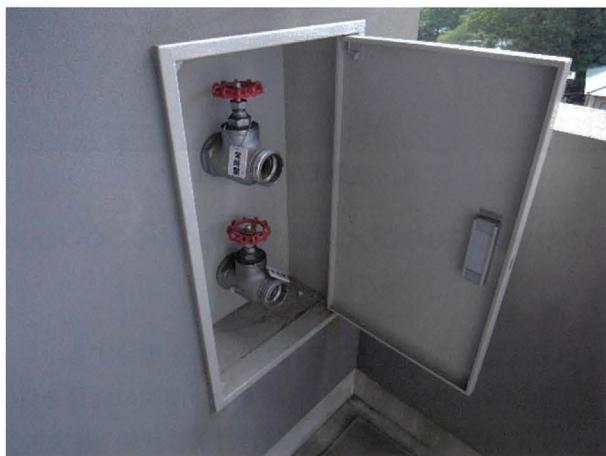
1. 7F 消火ボックス

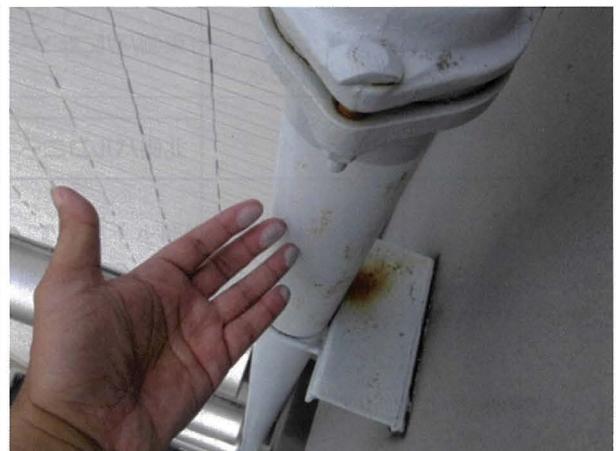
6. 連結送水管 塗膜のチョーキング
